Detaljplan för del av fastigheterna  
**BAGGBÖLE 2:33, KÄDDIS 3:1 m.fl.**  
 inom Klockarbäcken, Umeå kommun, Västerbottens län  
 Umeå kommun, Detaljplanering, januari 2019

**Planbeskrivning***Antagande*

**Detaljplan för del av fastigheterna  
Baggböle 2:33, Kåddis 3:1 m.fl.  
inom Klockarbäcken i Umeå kommun, Västerbottens län**

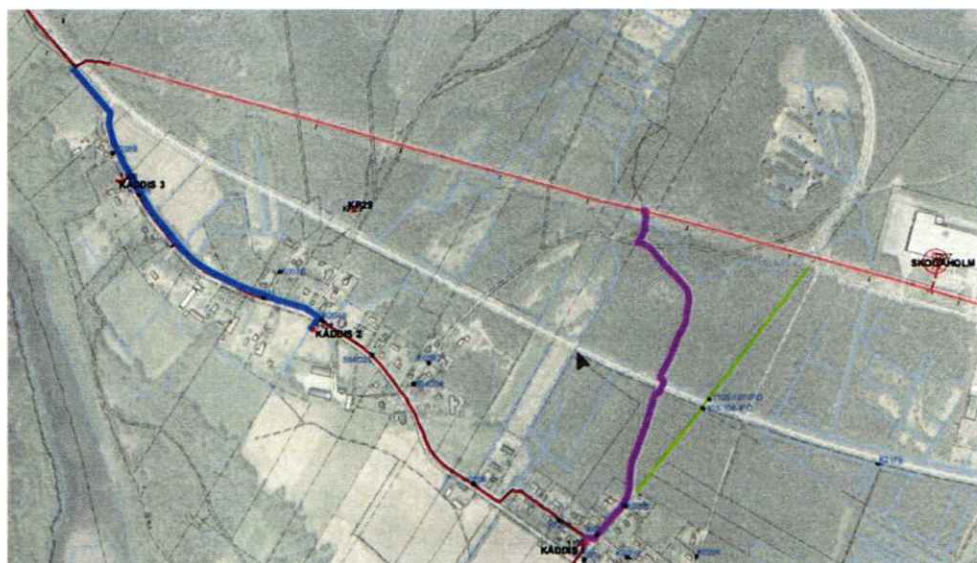
Flytt av ledningarna markerade i lila och grönt i bilden nedan är aktuellt. Ny högspänningskabeln avses att förläggas (markerad i blått nedan) längs väg 632 (Kåddisvägen). Lågspänningsledningen tas bort helt och en stolptransformator sätts upp som övertar matningen till skjutbanan.

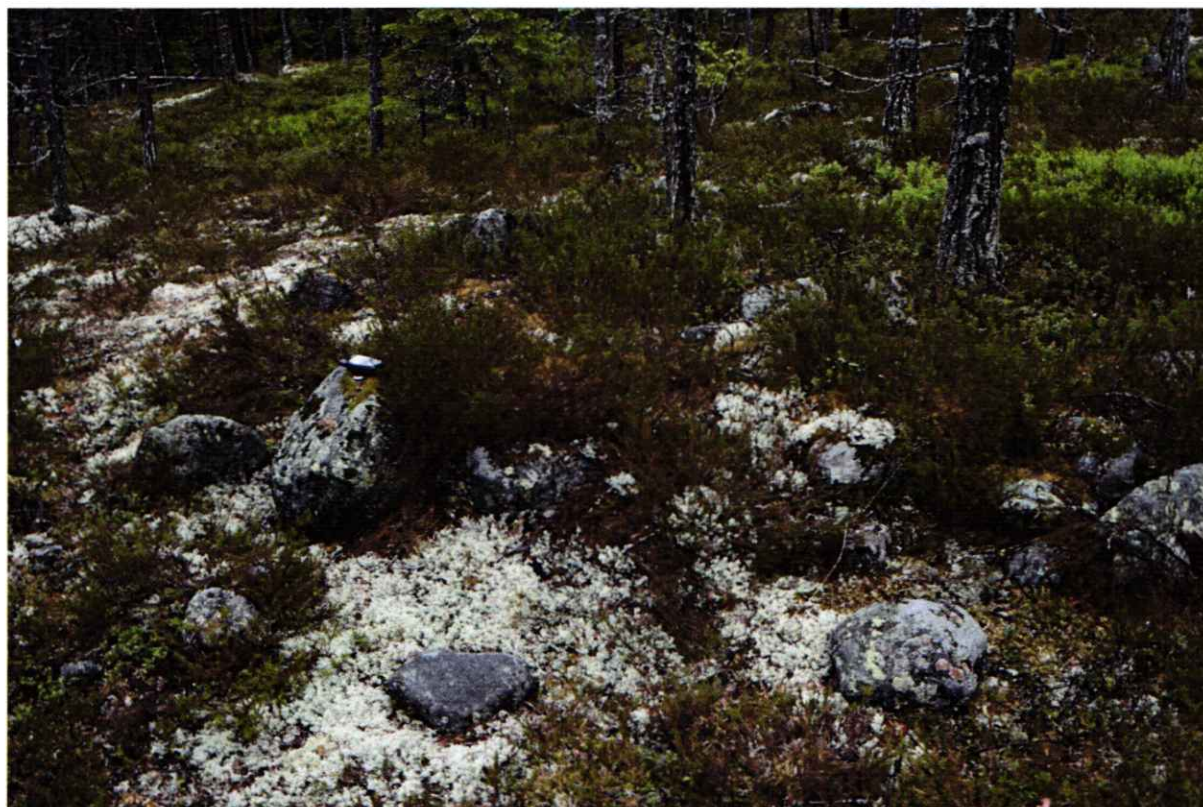
Figur 3. Oval stensättning intill skåre.

Schakten lades mellan berget och skjutbanan. Marken var närmast berget stenrik och mer moränliknande för att sen övergå i mer myrmark med sand i botten och med strandvallar. Närmast skjutbanan fanns påförda jordmassor. I skogsmarken påträffades gränsrösen och en oval stensättning invid den tidigare registrerade skåren.

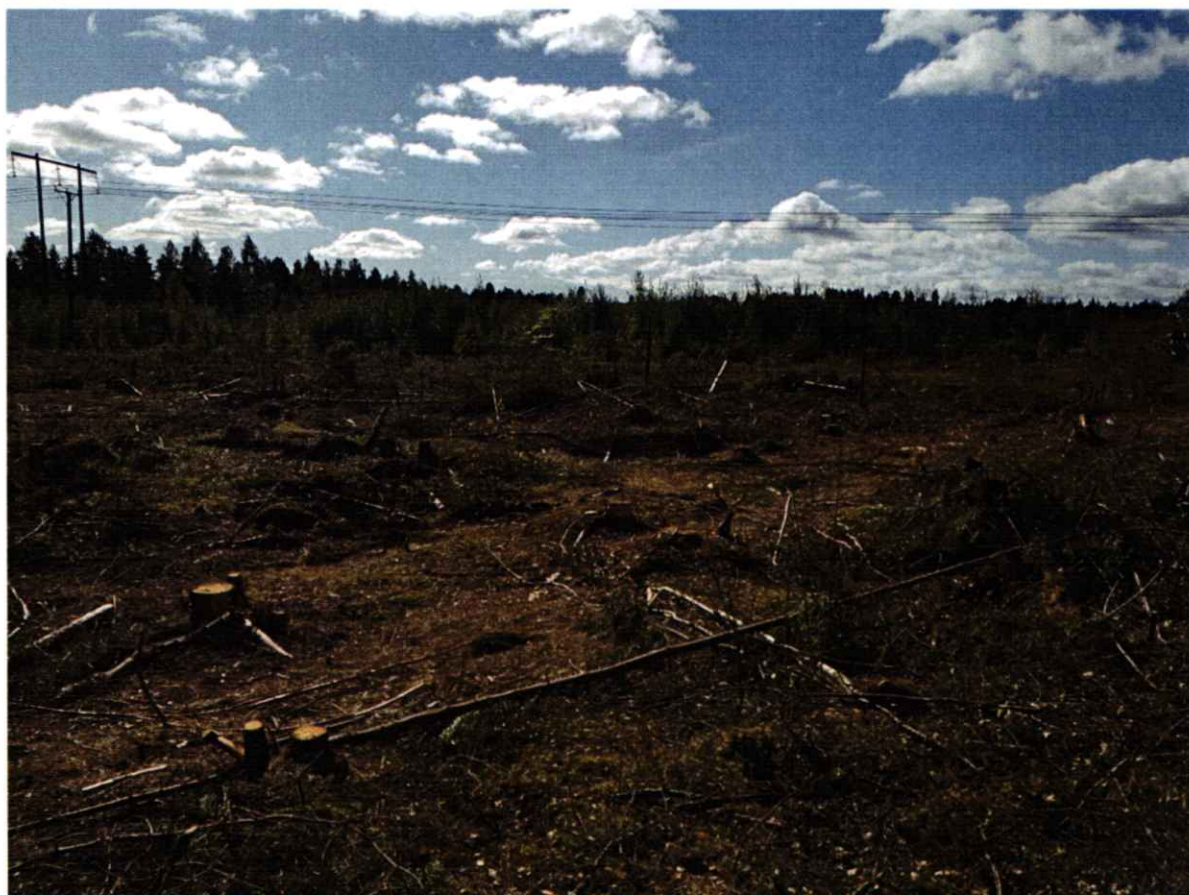
I den NÖ delen flyter två bäckar samman, vid ett plant område bestående av sanddytor och strandvallar. På ytan påträffades det skörbrända stenar och vissa koncentrationer kunde iakttas. På en av vallarna var det mer markanta samlingar av stenar och skörbrända stenar. En av koncentrationerna i schakt 35 (skärvstensförekomst 3) hade skörbrända stenar ner till ett djup av 0,3 m. Norr om bäckarna är det moränmark och i närheten av järnvägen i norr är det även inslag av myrmark. Myren heter Kavelbromyren och en kavelbro bör ha funnits.

*Figur 4. Utredningsområdets nordöstra del invid bäckarna. Området bestod av plana ytor men även strandvallar med skärvtensförekomster. Foto mot SSV.*

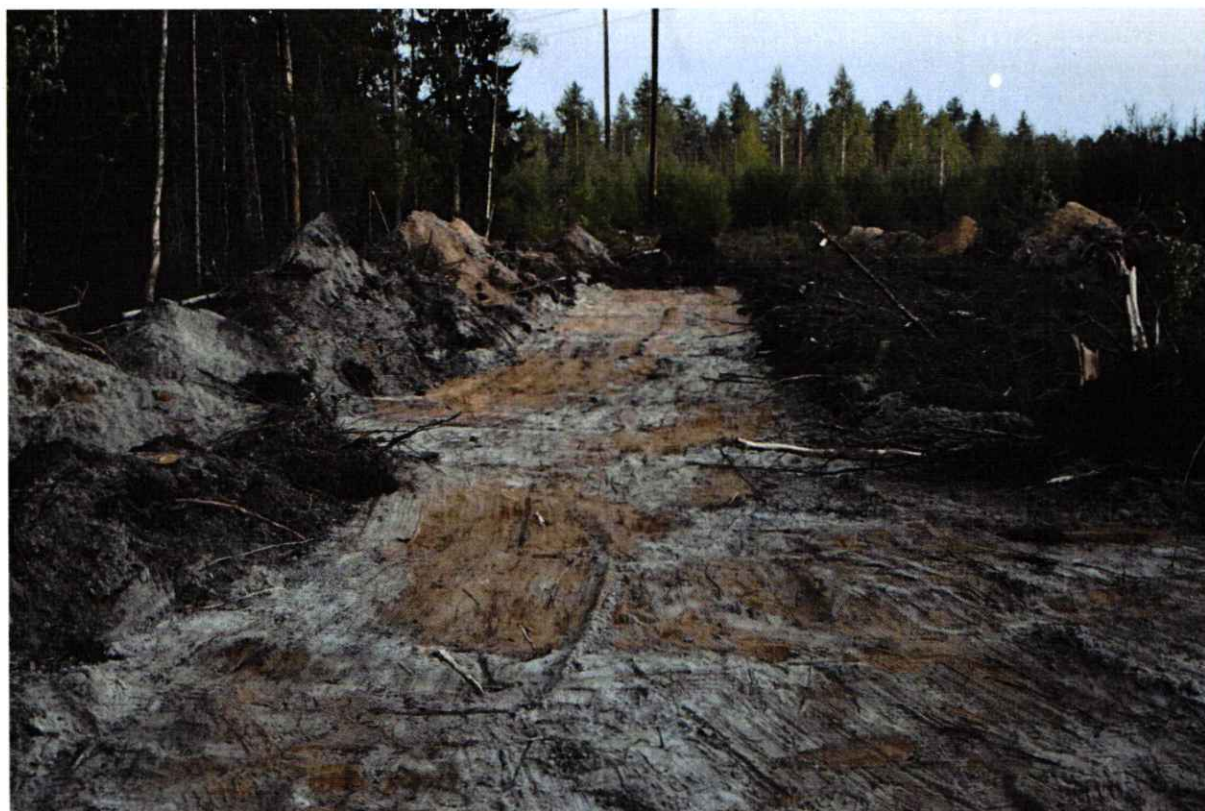
Figur 7. Nordöstra området med schakt 35 invid bäcken. Foto mot SÖ.

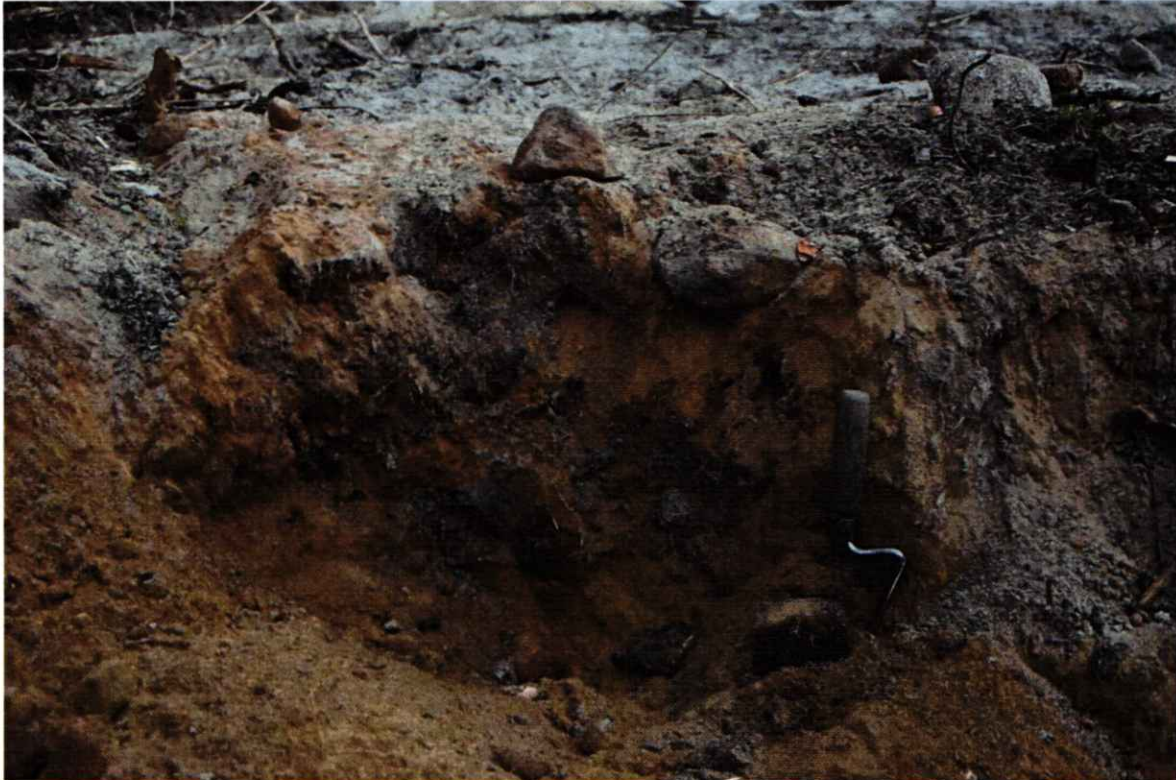
Figur 8. Skärvstensförekomst i schakt 35. Skärvstenar påträffades ner till ett djup av 0,3 m. Foto taget mot SÖ.

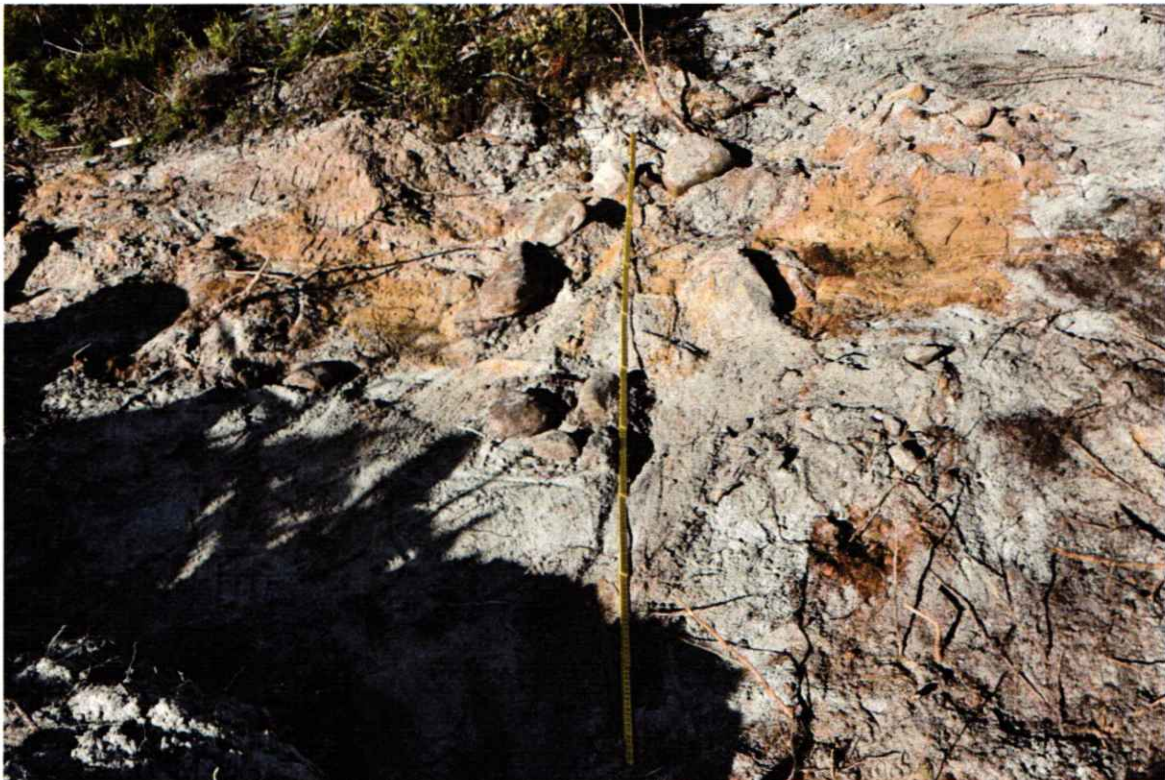
Figur 9. Sten och skärvstensförekomst 4 i schakt 37, NÖ området. Fotat mot V.

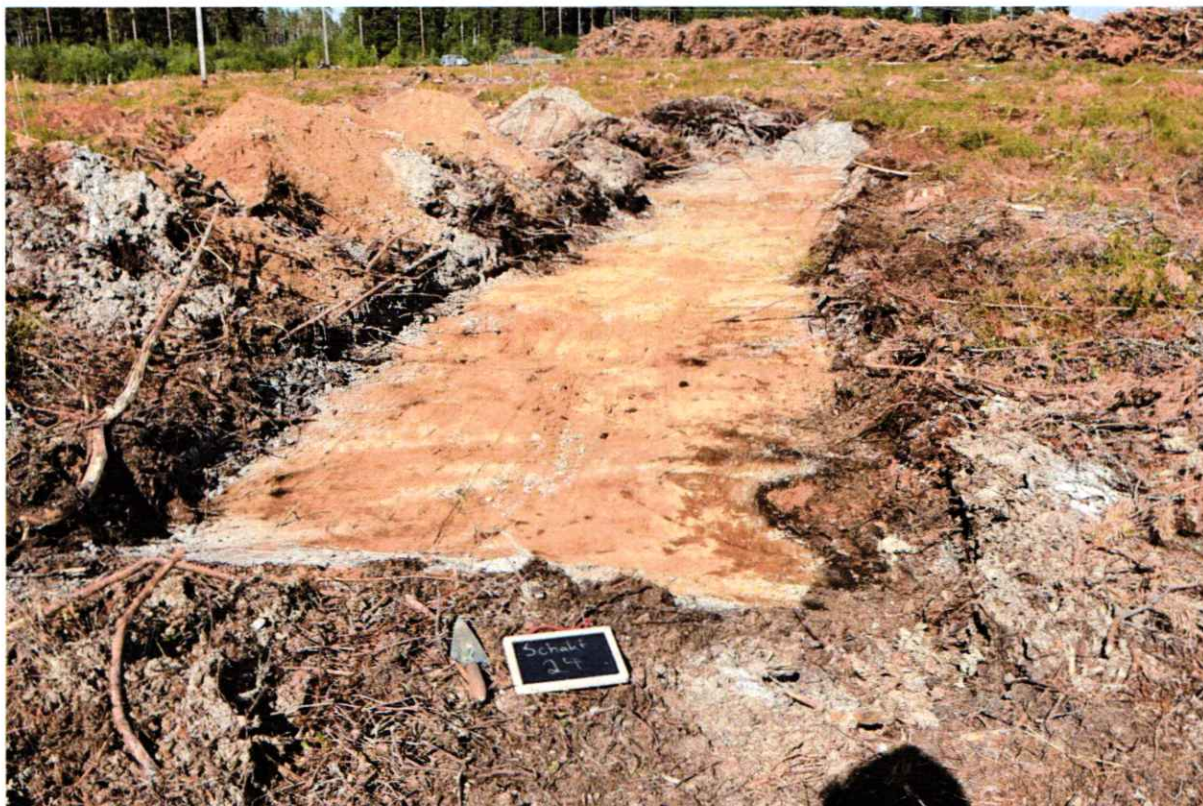
Figur 11. Schakt i mitten av den södra delen av området. Foto mot NNÖ.

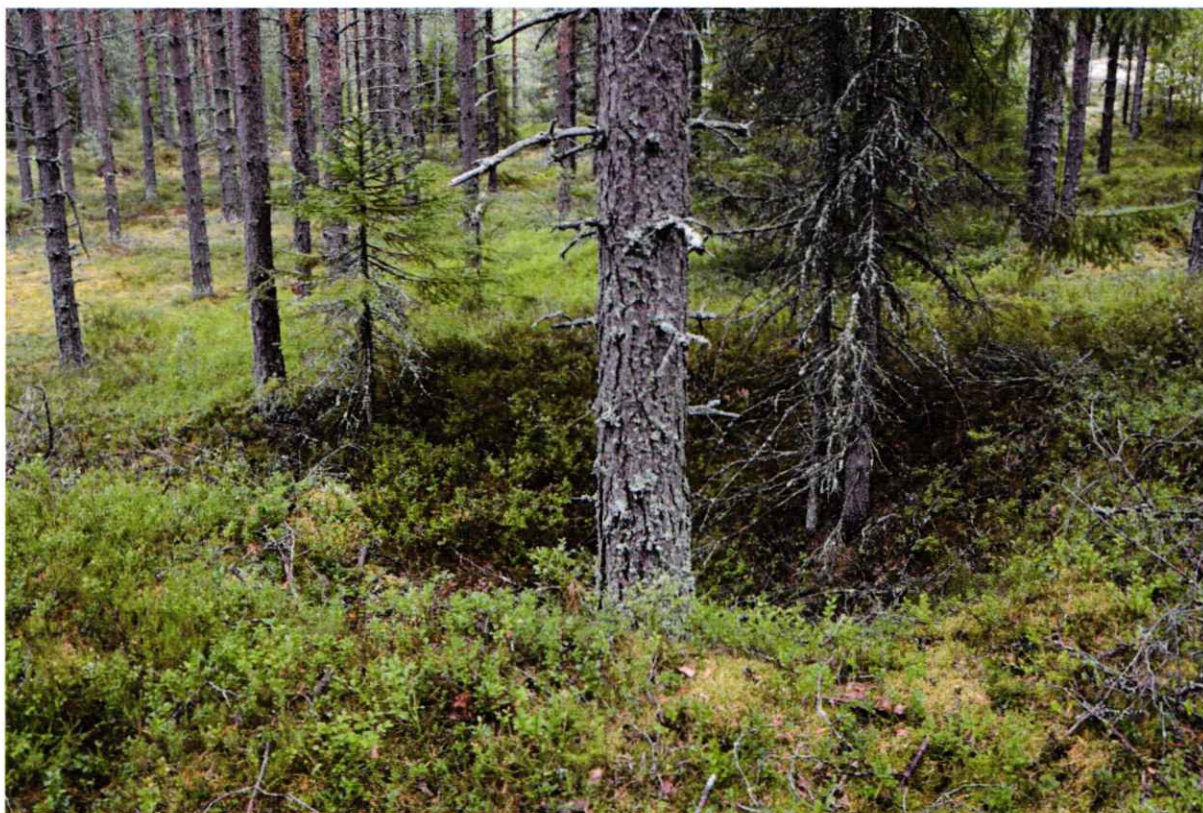
Figur 12. Täckgrop 382 fotat mot SSV. Täckgroparna är i den södra delen av det västra området.

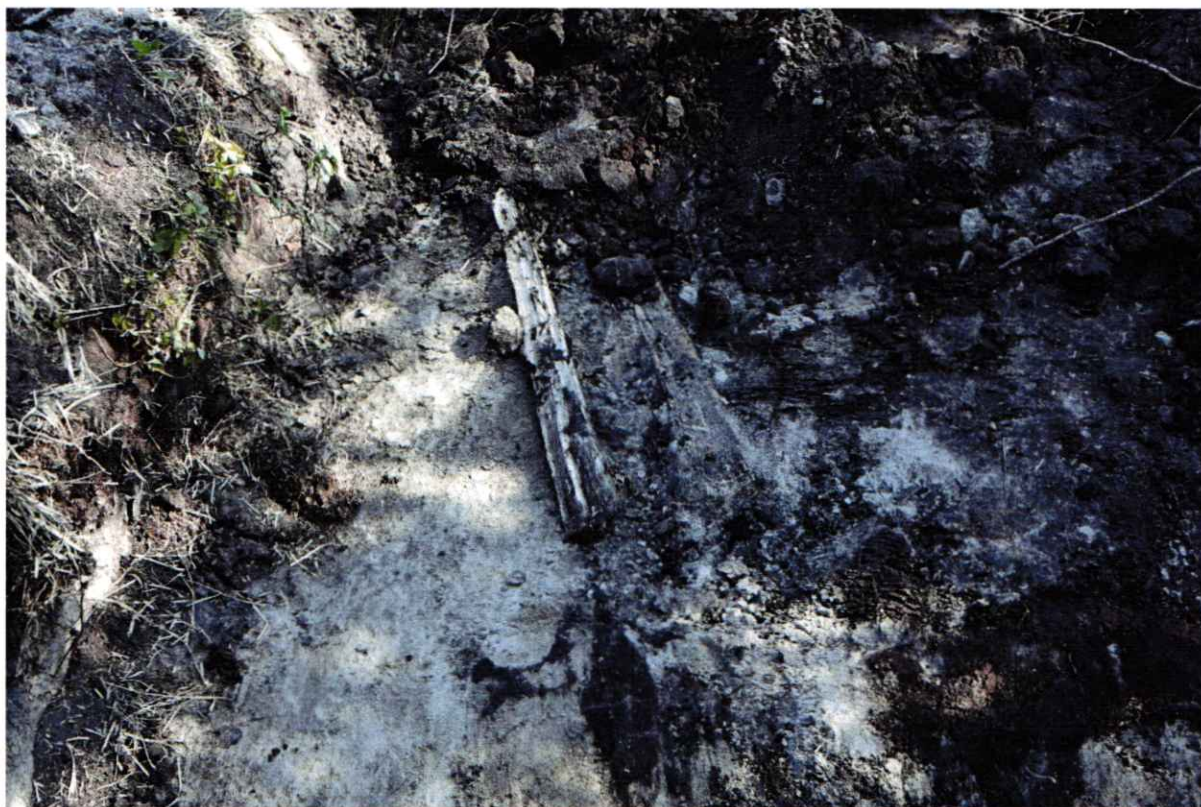
Figur 14. Stockar i botten på täktdike i schakt 3.

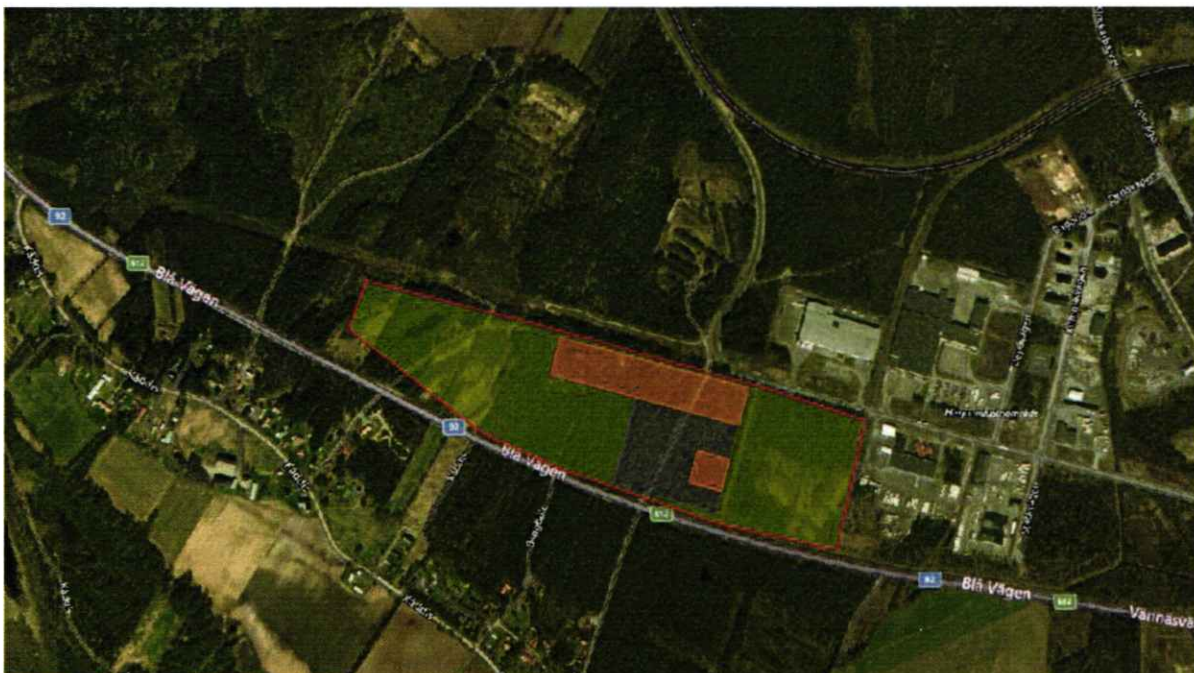
Figur 1. Utredningsområdesgränsen i rött och planerad markanvändning (gällande förslag 2018-06-14) i ett första skede i orange (tak), grått (asfalt) och grönt (övrig fastighetsmark). Bakgrundkarta (Bing, 2018).

Utredningsområdet är beläget norr om Blå vägen väster om Umeå mellan det befintliga industriområdet på Klockarbäcken och avfarten till Kåddis, se Figur 1.

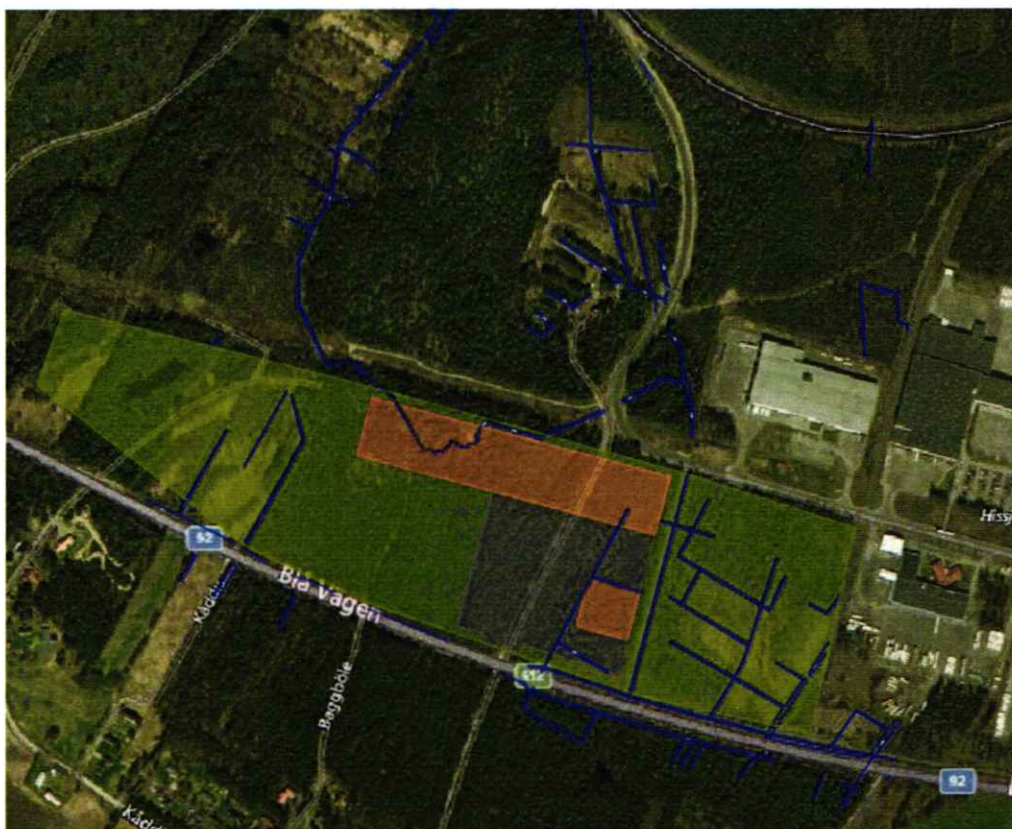
Figur 6. Diken och bäckar (blåa linjer) inom området. Källa: Lantmäteriet 2018.

Det finns många diken och vattendrag inom området, illustrerade i Figur 6. Lokalgator inom befintligt industriområde avvattnas via VA-huvudmannen Vakins ledningsnät. Detta ledningsnät mynnar i Kolbäcken.

Diket som går rakt genom området från norr till söder (öster om planerad bebyggelse i detta första skede) är ett biflöde till Klockarbäcken som är ett betydande flöde till Tvärån. De två sistnämnda vattendragen är vattenförekomster och ska skyddas, vilket medför att både renande och fördröjande dagvattenanläggningar kommer att bli aktuella inom utredningsområdet.

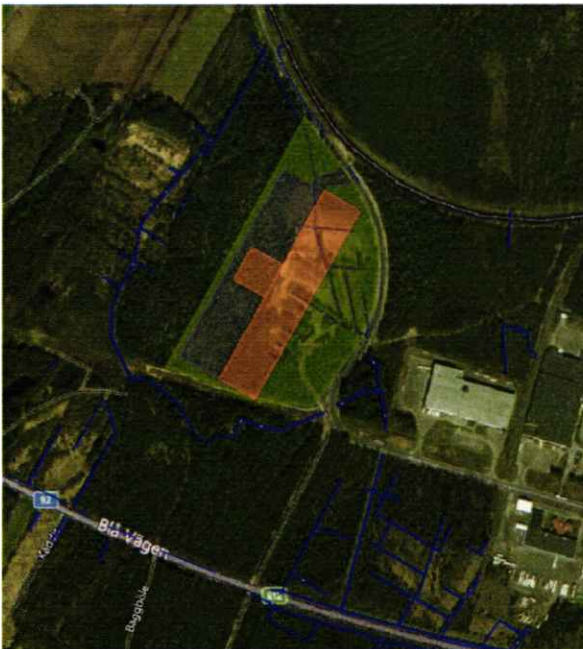
Figur 8. Bild över alternativ placering av etablering norr om aktuellt utredningsområde.. Bakgrundkartan Bing 2018 och bäckar och diken i området Lantmäteriet 2018.

Vid ett inledande skede för denna utredning fanns det utöver det planerade läget även ett alternativt läge norr om tänkt exploatering. Detta läge visas i Figur 8.

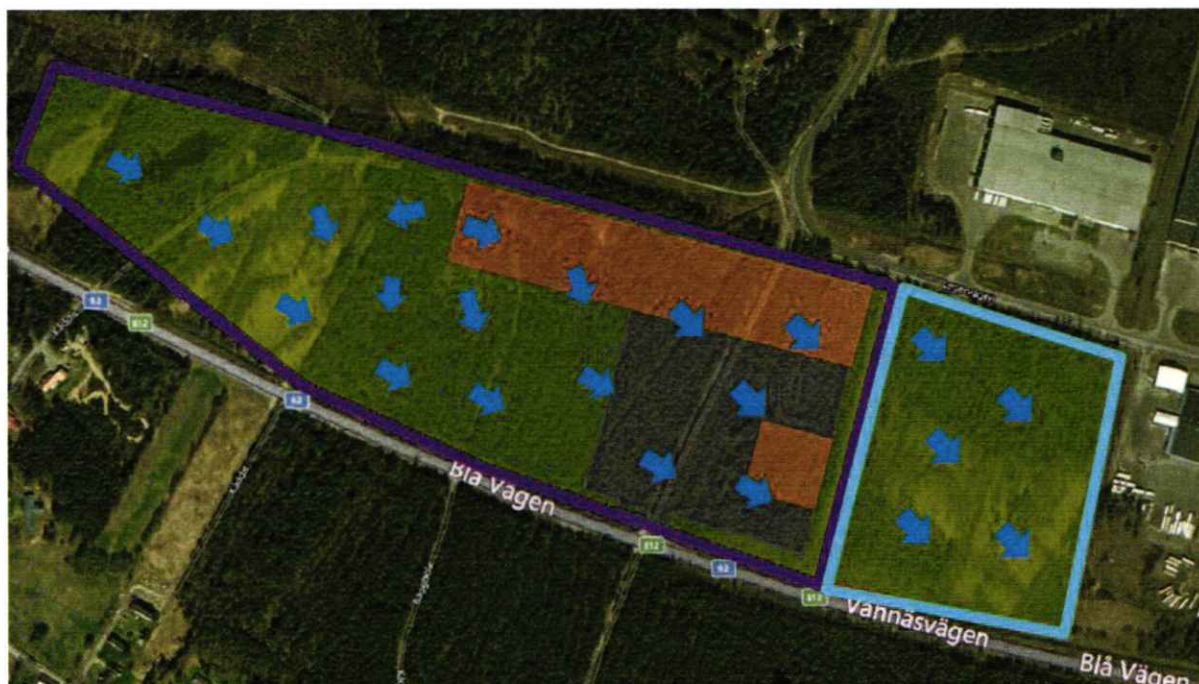
Figur 9. Utredningsområde med den planerade markanvändningen (orange=tak, grått=asfalt och grönt=övrig fastighetsmark) samt de två avrinningsområdena (det västra med lila linje och det östra med turkos linje) samt blåa pilar som indikerar marklutningen inom avrinningsområdena. Bakgrundskartan Bing 2018 och höjddata från Lantmäteriet 2018.

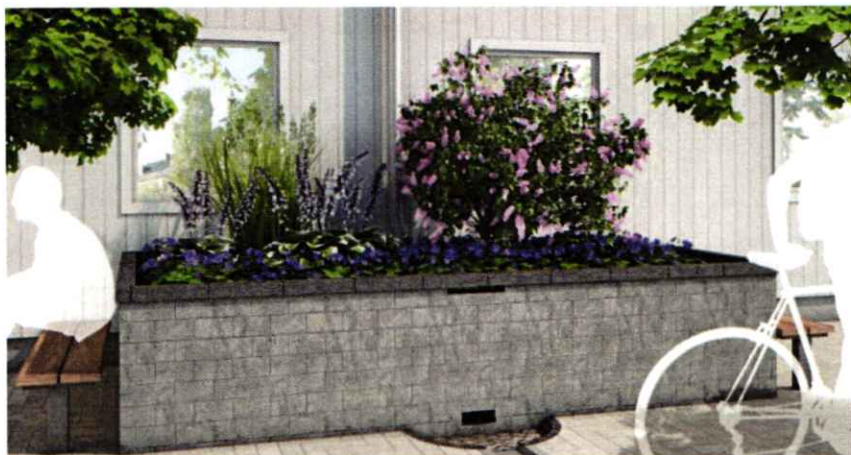
Figur 11. Exempelbild på regnbädd anpassad för att passa in i stadsmiljö. Bildkälla: Movium 2, 2015, illustration: Tengbomgruppen.

Takdagvatten från de planerade husen kan bitvis ledas till regnbäddar som bortsett från dagvattenhantering kan bidra estetiskt vid entréer och fikaområden utomhus längs fasaderna. Exempel på hur regnbäddar vid fasad kan se ut framifrån och i profil redovisas i Figur 11 respektive Figur 12.

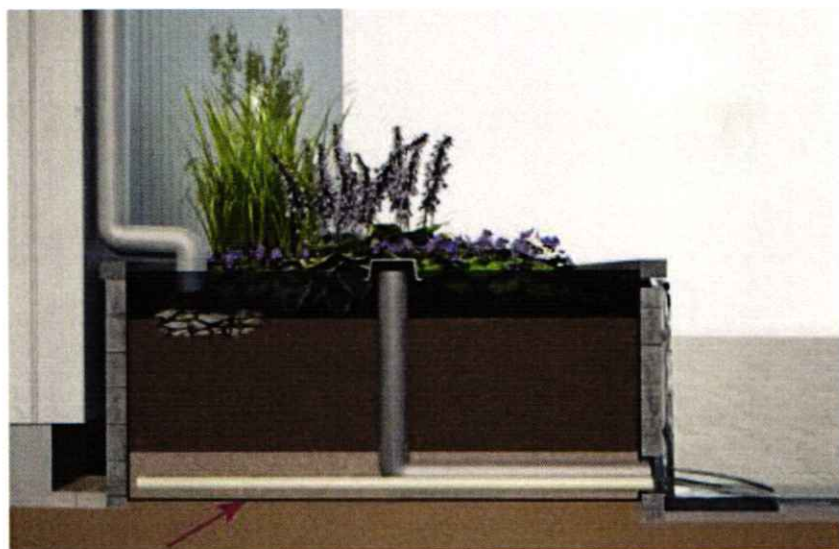
Figur 12. Principskiss över en regnbädds funktion i profil. Regnbädd "typ 4" med tät duk. Bildkälla: Movium 2, 2015, illustration: Tengbomgruppen.

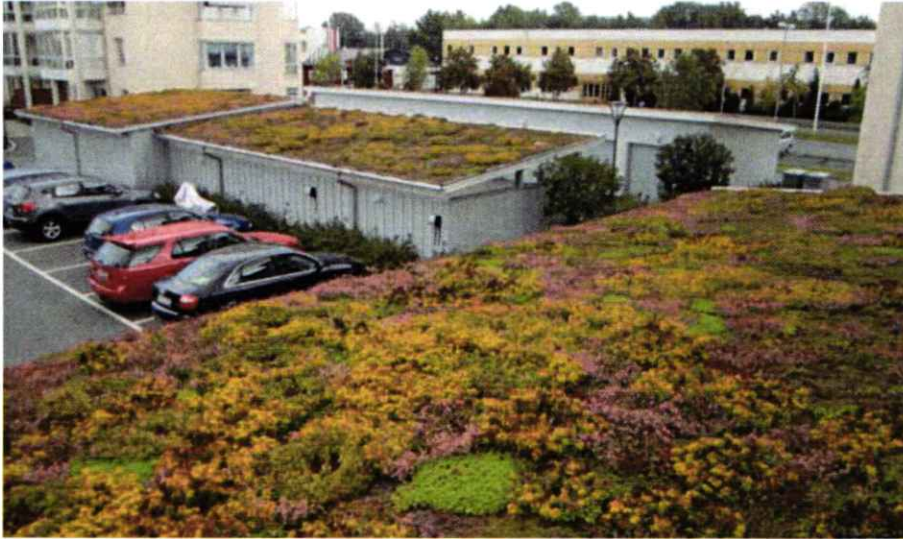
Figur 13. Exempelbild på gröna tak. Bildkälla: dagvattenbroschyr "Ta hand om dagvatten- Råd vid planering och byggande av flerbostadshus" gjord av Miljö- och samhällsbyggnadsförvaltningen i Huddinge kommun (2014).

Genom att anlägga gröna tak på byggnader kan den totala mängden dagvatten vid normal nederbörd minskas. För de små regnen tar gröna tak i princip upp allt vatten, medan de för de stora regnen inte har samma effekt eftersom vegetationstäcket blir vattenmättat. Därför minskar gröna tak inte toppflöden särskilt mycket, men eftersom den planerade takytan utgör en stor del av utredningsområdet har gröna tak ändå betydande effekter. Mängden föroreningar i vatten från gröna tak är något lägre än från konventionella takytor. Näringsämnen kan dock som följd av gödsling av taken öka i dagvatten, därför krävs en till utredning för att avgöra om ytterligare ett reningssteg ska komplettera gröna tak eller om näringsämnesutsläppen ändå blir mindre än dagens markanvändning. Andra fördelar med gröna tak är att de isolerar mot värme respektive kyla, dämpar buller och ökar den biologiska mångfalden. Ett exempel på hur gröna tak kan se ut visas i Figur 13.

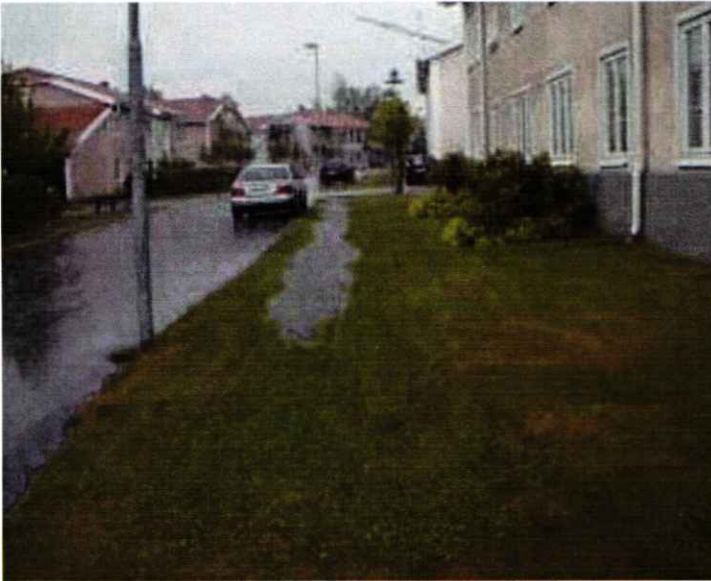
Figur 15. Ett exempel på ett svackdike. Bildkälla: Svenskt vattens publikation P105.

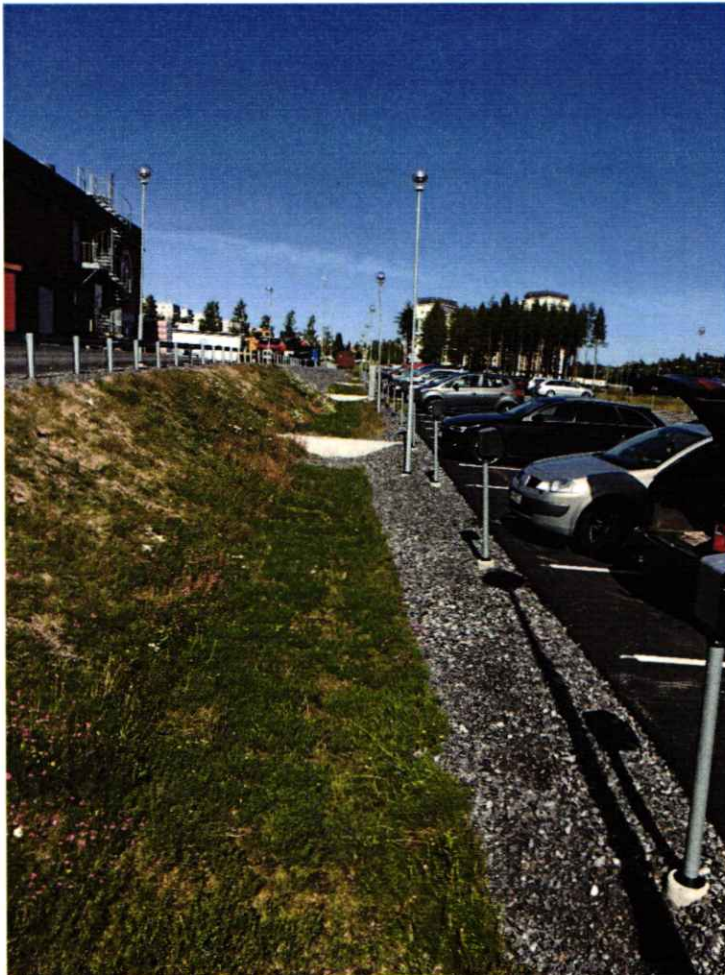
Figur 16. Exempel på ett svackdike som är sektionerat med hjälp av överfall. Bilden tagen av Sara Rebbling vid ICA Kvantum Mariehem, Umeå.

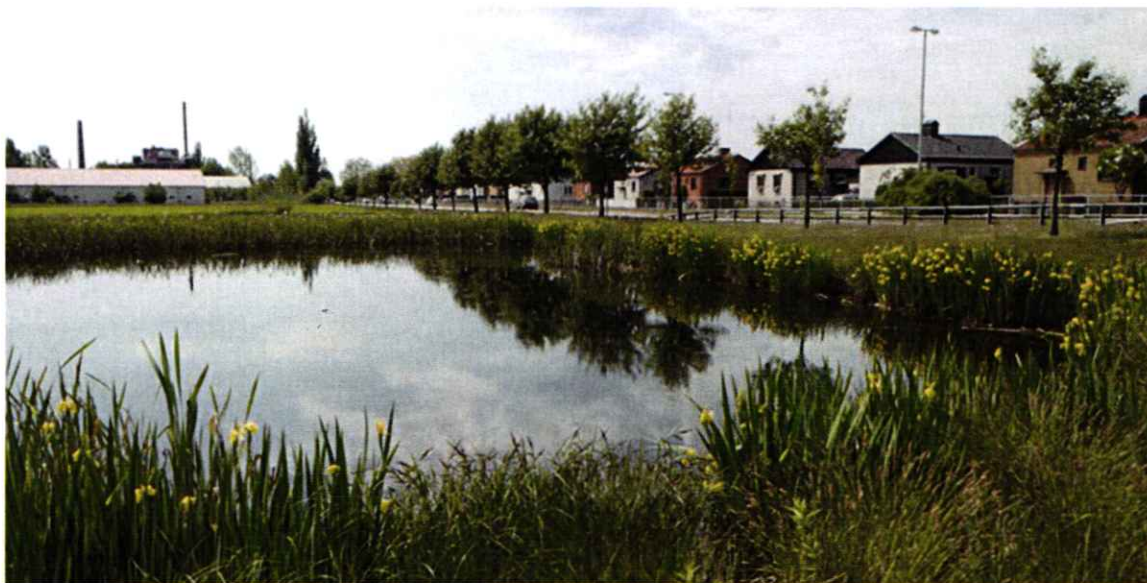
Figur 17. Ett exempel på en dagvattendamm i nordvästra Skåne. Bildkälla: NSVA:s hemsida.

Dagvattendammar kan antingen ha en permanentvolym eller vara torrlagda mellan regnperioderna. Dammar som har en permanentvolym (alltså som alltid har vatten i sig till en viss nivå) lämpar sig bättre för växtlighet eftersom de aldrig torkar ut helt. Även sedimentation kan ske i dagvattendammar med permanentvolym, och därför rekommenderas dessa för utredningsområdet. Dammarna behöver även ha en reglervolym, vilket innebär att de förutom rening kan fördröja dagvatten vid en regnhändelse. Några exempel på våta dagvattendammar visas i Figur 17 samt Figur 18.

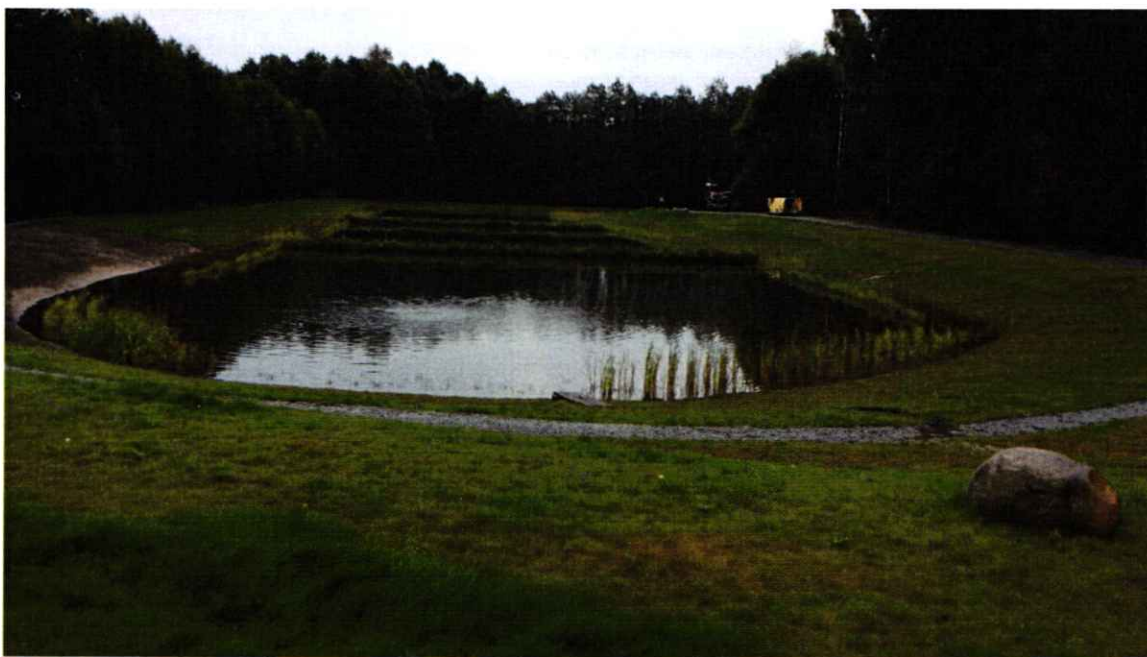
Figur 18. Möle dagvattendamm i Salem. Bildkälla: Marktemas hemsida.

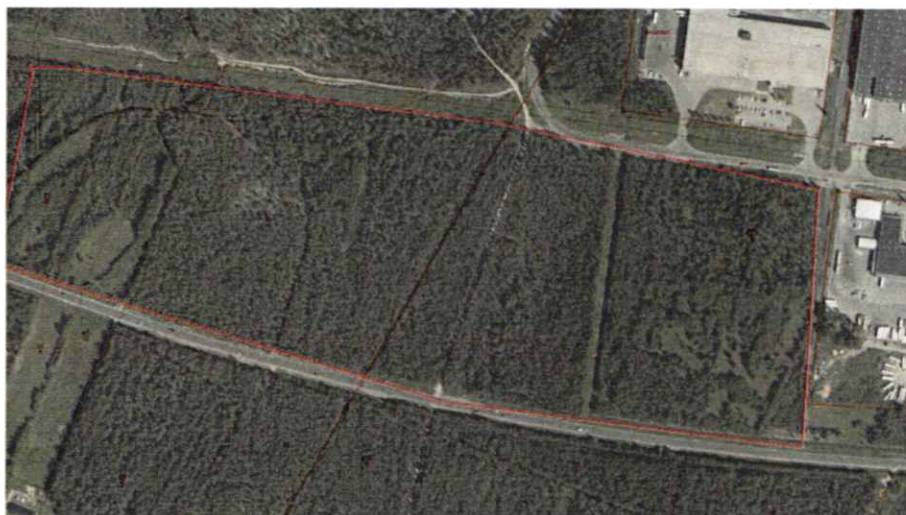
Figur 1. Framtagen flygbild över undersökningsområdet. Röd markering visar avgränsning för denna rapport. På bild framgår även närliggande verksamheter. ( Flygbild framtagen av Kristin Larson).

WSP Sverige AB har på uppdrag av Umeå kommun genomfört en geoteknisk undersökning inom fastigheterna Kåddis 2:33 5, 3:1 33, 3:1 35, 3:3 3, och 1:7 10. I samband med den geotekniska undersökningen utfördes även översiktlig miljöteknisk undersökning av jord samt installation av totalt fyra grundvattenrör. Områdets avgränsning framgår i figur 1. Syftet med markundersökningen är:

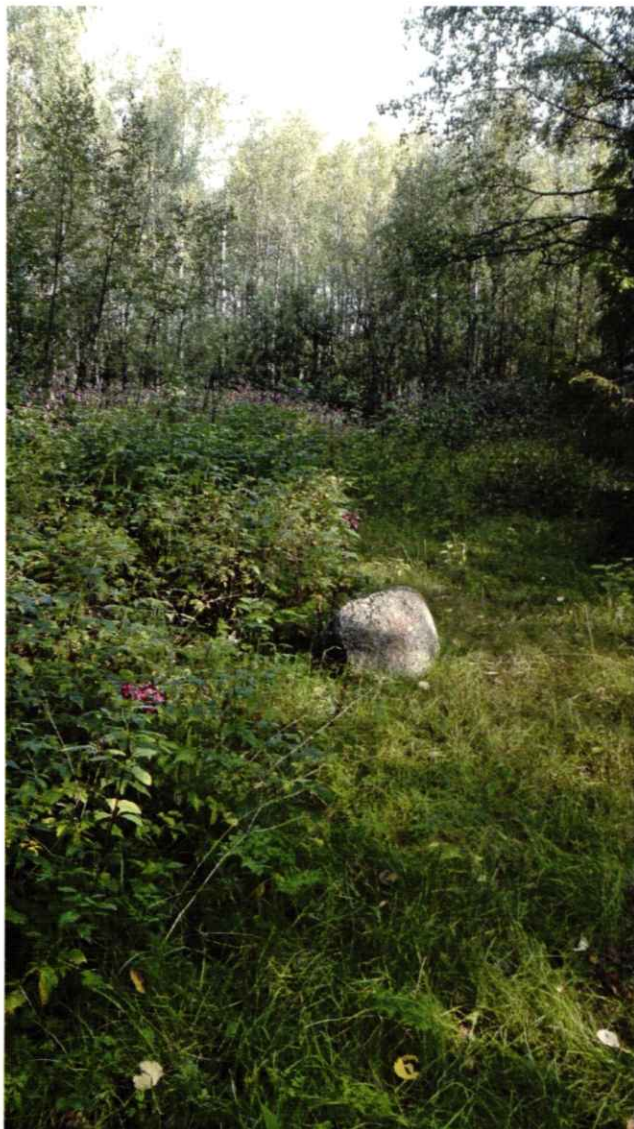
**Foto 10.** Avvikande vegetation med hallon- och nässelbuskar vid misstänkt hushållsdeponi mellan punkterna 18W036 och 18W035.
